Válvula Borboleta 565

Tecnologia leve e confiável para piscinas preparadas para o futuro

Cliente referência: Piscina coberta Appenzell, Suíça

Soluções técnicas econômicas e confiáveis
para o tratamento de água em piscinas com
a Válvula Borboleta de plástico 565

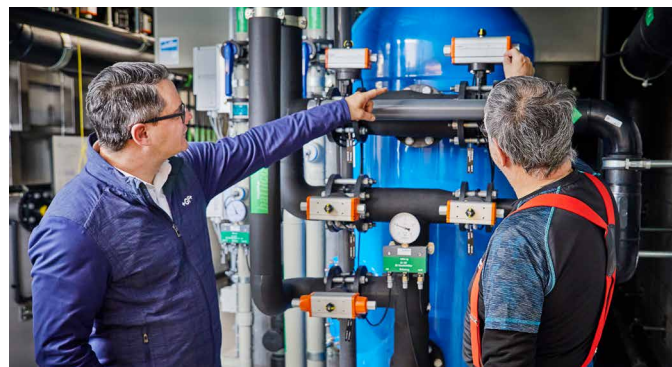
Precise flow rate adjustment for swimming pools with the plastic Butterfly Valve 565.

Para garantir a disponibilidade constante de água limpa e fresca na temperatura desejada em todas as piscinas, a mais recente tecnologia foi usada em Appenzell para o tratamento da água da piscina. A Válvula Borboleta 565, os medidores de vazão e o sistema de tubulação feito de PVC-U e ecoFIT (PE) garantem a operação confiável das entradas e saídas, bem como do sistema de filtragem. Graças à inclusão de 100 válvulas pneumáticas e de operação manual, também foi possível reduzir os custos de instalação e operação. Como resultado de seu baixo peso, a Válvula Borboleta 565 pode ser instalada por uma única pessoa em apenas alguns minutos, e os posicionadores ajudam a garantir um processo automatizado de tratamento de água.

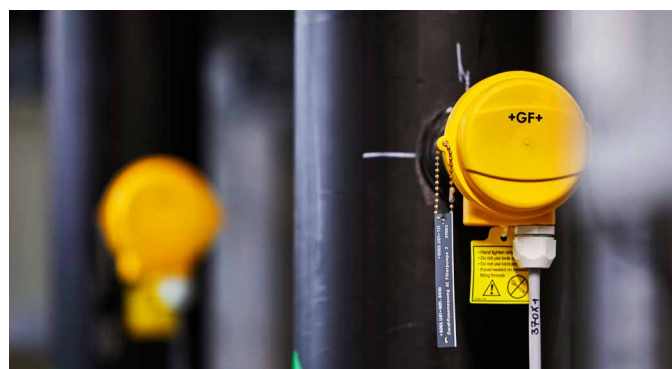
Magnetic-inductive flow meters monitor reliable operation.
